ERSETZEN EINES EINZELNEN FRONTZAHNS

CHIRURGISCHES VERFAHREN UND 3-JAHRES-ERGEBNIS

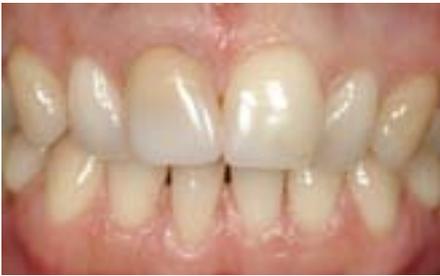
Abb. 1: Patientin mit hoher Lachlinie. Verfärbter Schneidezahn 11 mit schlechter Prognose. Dicke Gingiva mit hoher, girlandenförmiger Morphologie der interdentalen Papillen.

Im Alter von 14 Jahren erlitt die 42-jährige Patientin ein Trauma an Zahn 11, das zur Luxation und Zahnlockerung führte. Es wurde eine Wurzelkanalbehandlung zur ästhetischen Korrektur der Verfärbung dieses Zahns, die 15 Jahre vor dem Eingriff begonnen hatte, vorgenommen. Etwa 10 Jahre nach dieser endodontischen Behandlung musste eine Wurzelspitzenresektion zur Behandlung einer Periapikalinfektion durchgeführt werden.

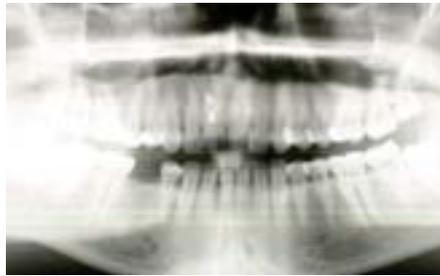
Abb. 2: Röntgenaufnahme, auf der die Wurzelkanalinfektion von Zahn 11 zu sehen ist.

Die Röntgenuntersuchung bestätigte eine chronische periapikale Infektion. Das Weichgewebe war intakt und das Attachmentlevel zu den benachbarten

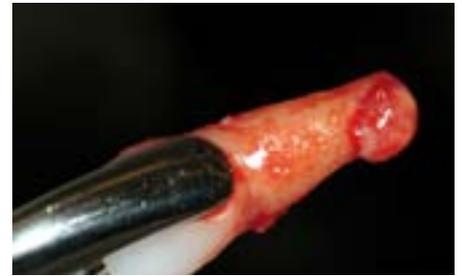
Abb. 3: Vorsichtige Extraktion von Zahn 11.

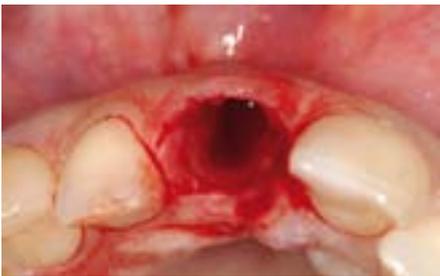
Abb. 4: Gute Erhaltung der marginalen Hart- und Weichgewebe.

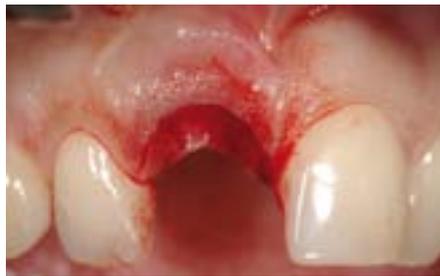
Abb. 5: Intakte koronale bukkale Knochenplatte. Zu beachten sind die dünnen interdentalen Papillen. Das von der früheren Wurzelspitzenresektion verbliebene Narbengewebe ist deutlich sichtbar.

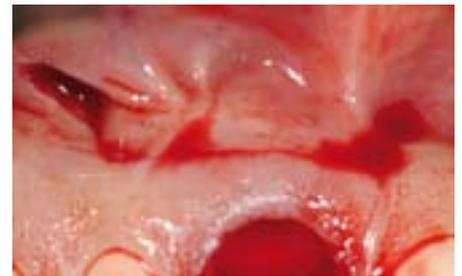
Abb. 6: Nach einer halbkreisförmigen vestibulären Inzision im apikalen Teil der keratinisierten Gingiva wird ein Lappen nach unten geschoben.

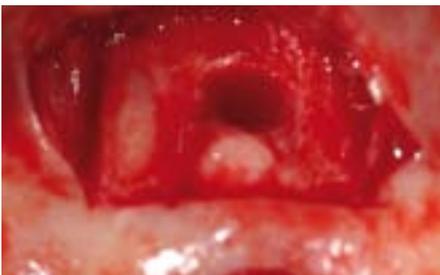
Abb. 7: Der apikale Knochendefekt wird sichtbar. Granulomgewebe und endodontische Rückstände werden unter der Lupe sorgfältig entfernt.

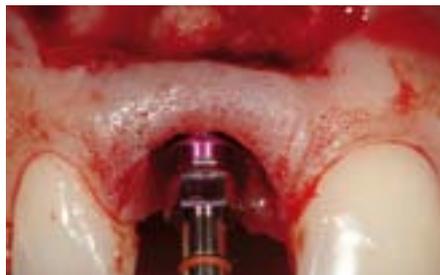
Abb. 8: Dreidimensional korrekte Insertion eines Implantats mit einem Durchmesser von 4,3 mm.

Die Implantationstiefe erstreckt sich 2 mm unter die Zahnfleischtasche und hängt von der Zahnfleischtasche des Zahns 21 ab.

Um eine primäre Stabilität von mindestens 35 Ncm zu erreichen, wurde die Abschlussbohrung nicht bis zur maximalen Tiefe durchgeführt.

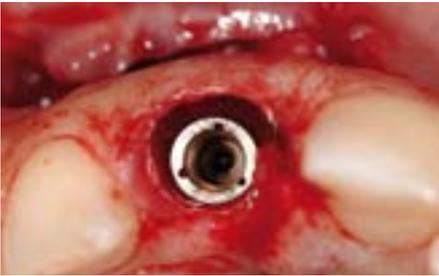
Abb. 9: Das Implantat wird nach palatinal ausgerichtet und mit einem Abstand von mindestens 2 mm zur bukkalen Knochenplatte eingesetzt, um deren Resorption zu verhindern.

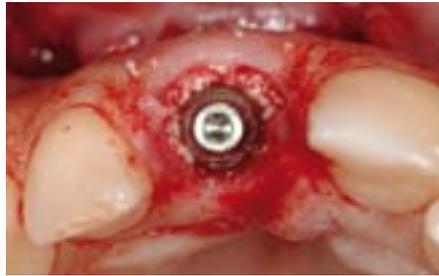
Abb. 10: Augmentation der verbleibenden Hohlräume zwischen dem 4 mm hohen Gingivaformer und der bukkalen Knochenplatte mit Bio-Oss®-Partikeln.

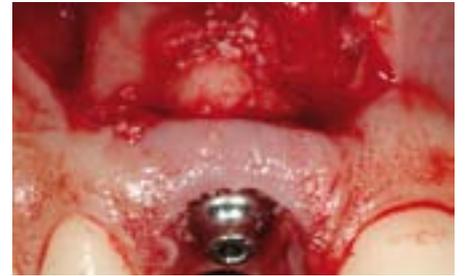
Abb. 11: Zusätzliche Augmentation der apikalen Knochenplatte mit Knochenersatzmaterial. Aufgrund der anatomischen Form des Defekts wird keine Membran benötigt.

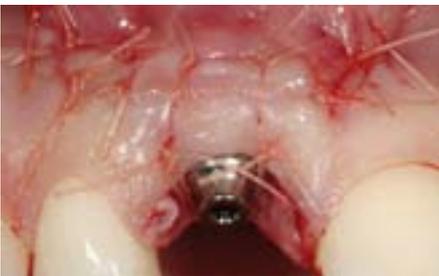
Abb. 12: Primärer Wundverschluss mit resorbierbaren Vicryl-Nähten 5,0. Der apikale Lappen wird auf herkömmliche Art verschlossen.

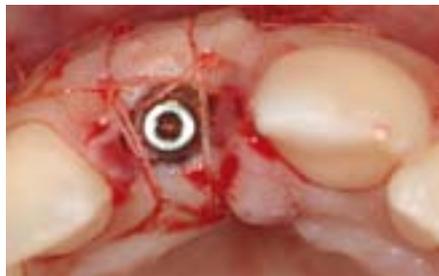
Abb. 13: Das Flaschenhals-Design des transmukosalen Gingivaformers ermöglicht einen spannungsfreien Wundverschluss.

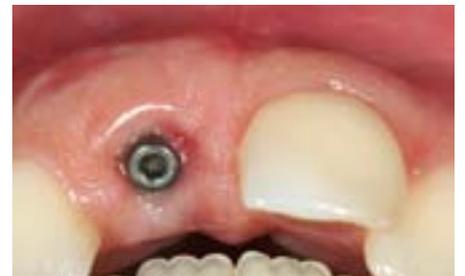
Abb. 14: Vier Wochen nach der OP: gute Weichgewebshheilung und Gingivaadaptierung um den Gingivaformer herum.

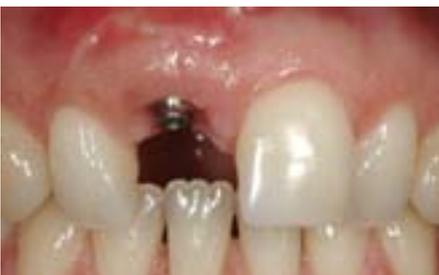
Abb. 15: Stabile Papillen, gut erhaltenes Weichgewebsvolumen. Die provisorische Krone soll die Konfiguration einer natürlichen Zahnfleischtasche um die Implantatkrone herum bewirken.

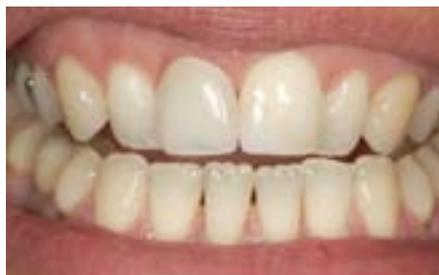
Abb. 16: Das herausnehmbare Provisorium, das von der Patientin für einen Einheilungszeitraum von vier Monaten getragen wurde, weist eine im Hinblick auf ein funktionell und ästhetisch akzeptables Ergebnis ausreichende Gingivahöhe auf.

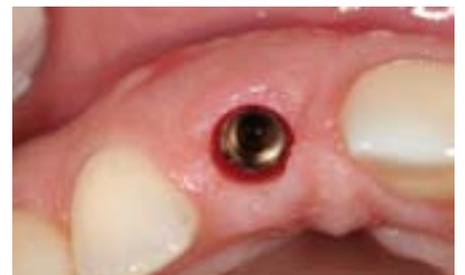
Abb. 17: Schön verheiltes, gesundes Weichgewebe um das gut eingebundene, Zahn 11 ersetzende, Implantat herum. Es ist deutlich sichtbar, dass dank des Lappendesigns kein Narbengewebe vorhanden ist.

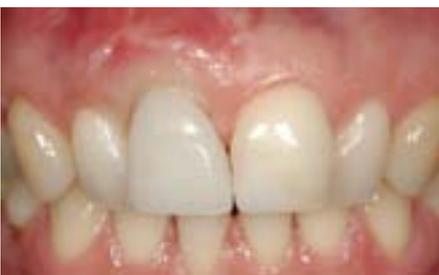
Abb. 18: Einsetzen einer provisorischen Krone mit Weichgewebsmanagement zur Schaffung eines natürlich aussehenden Durchtrittsprofils. Der eingesetzte Teil der okklusal verschraubten Krone (konkaves, tulpenartiges Design) stützt das subgingivale Weichgewebe.

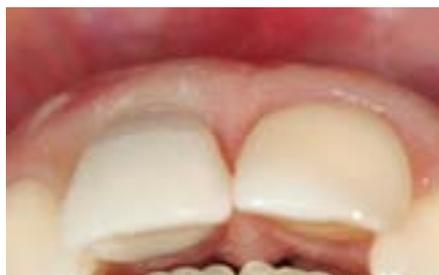
Abb. 19: Der Schraubenkanal (der den labialen Teil der Krone durchdringt) wird mit einem Kompositinlay bedeckt. Weiter nach apikal kann das verbleibende Narbengewebe im Bereich der früheren Wurzelspitzenresektion leicht entfernt werden.

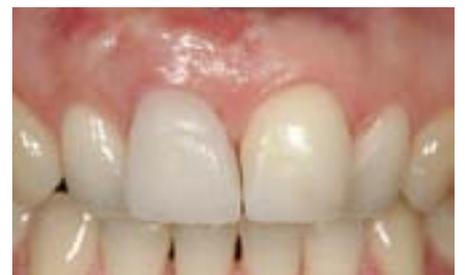
Abb. 20: Natürlich aussehendes Durchtrittsprofil. Der mesiale Teil muss noch etwas aufgebaut werden.

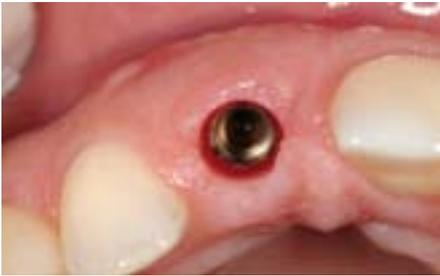
Abb. 21: Klinische Situation vor der Abformung.

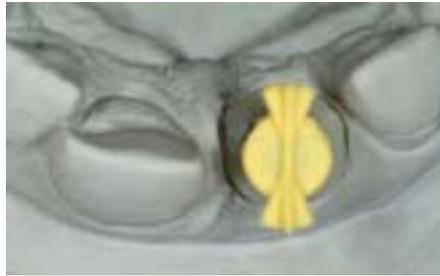
Abb. 22: Das ideale Durchtrittsprofil der provisorischen Krone wird mit einem individuellen Abformpfosten nachgebildet und auf dem Meistermodell reproduziert.

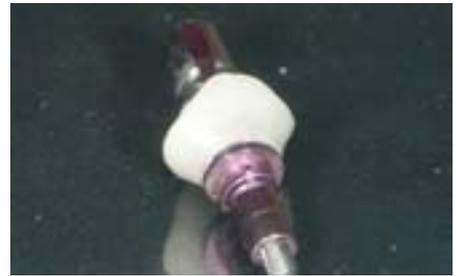
Abb. 23: Individueller Abformpfosten.

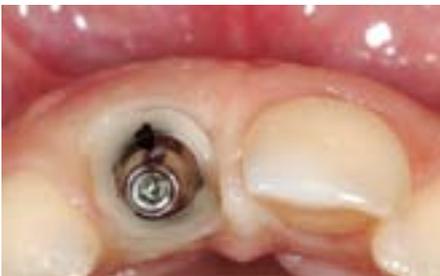
Abb. 24: Auf das Implantat und die Öffnung der Sulkus-Strukturen aufgesetzter individueller Abformpfosten.

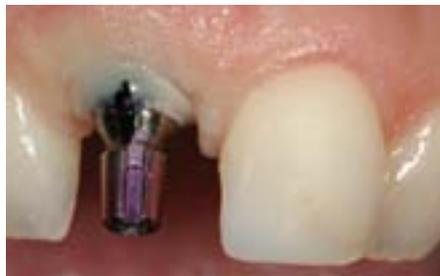
Abb. 25: Frontalansicht des Implantats mit Abformpfosten.

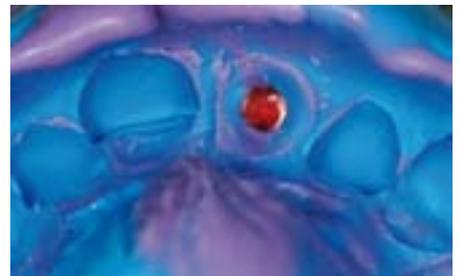
Abb. 26: Abformlöffel mit den individuellen Informationen des Durchtrittsprofils.

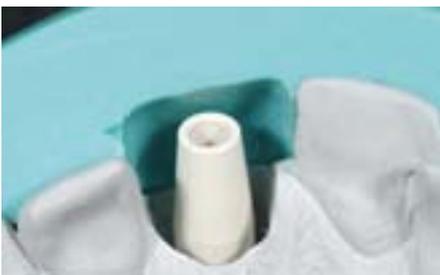
Abb. 27: Meistermodell mit provisorischem Abutment und Silikonindex, an dem die Erhaltung der „Backward planning“-Informationen ersichtlich ist.

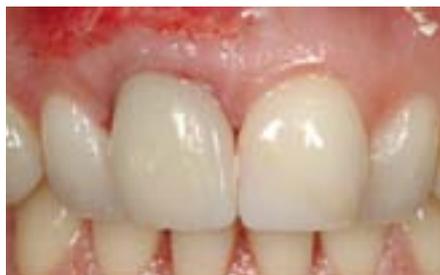
Abb. 28: IPS e-max®-Krone unmittelbar nach dem endgültigen Einsetzen des individualisierten Keramik-Abutments mit PANAVIA™. Zum Erzielen einer weicheren Gingiva wurde das apikale Narbengewebe mit einem Diamantbohrer bearbeitet.

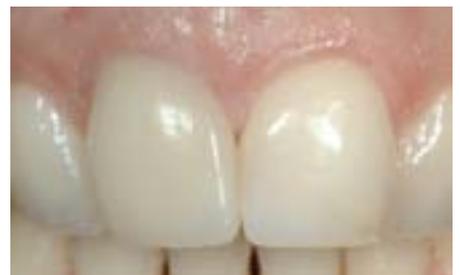
Abb. 29: Endergebnis ein Jahr nach Implantatinsertion. Das Weichgewebe weist eine stabile und nahezu perfekte Verbindung mit der Implantatkrone auf.

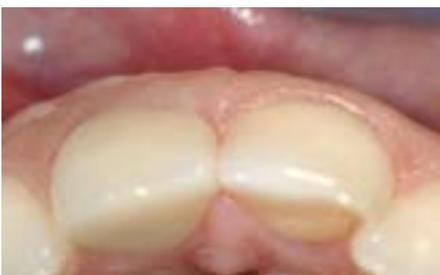
Abb. 30: Optimale Gewebekontur.

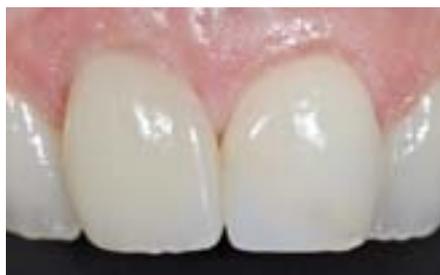
Abb. 31: Stabiles Weichgewebe-Ergebnis ohne Resorption.

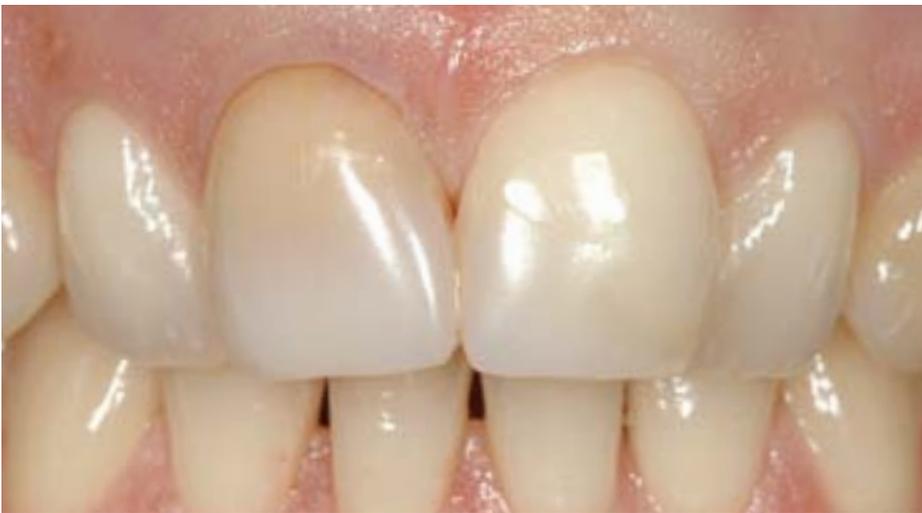
Abb. 32: Ausgangssituation vor der Exzision.

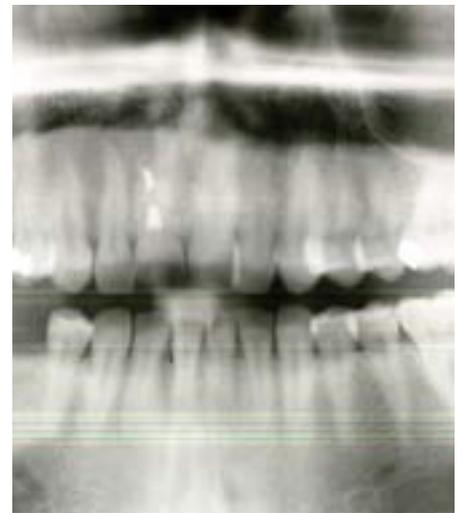
Abb. 33: Ausgangssituation mit nicht zu erhaltendem Zahn 11.

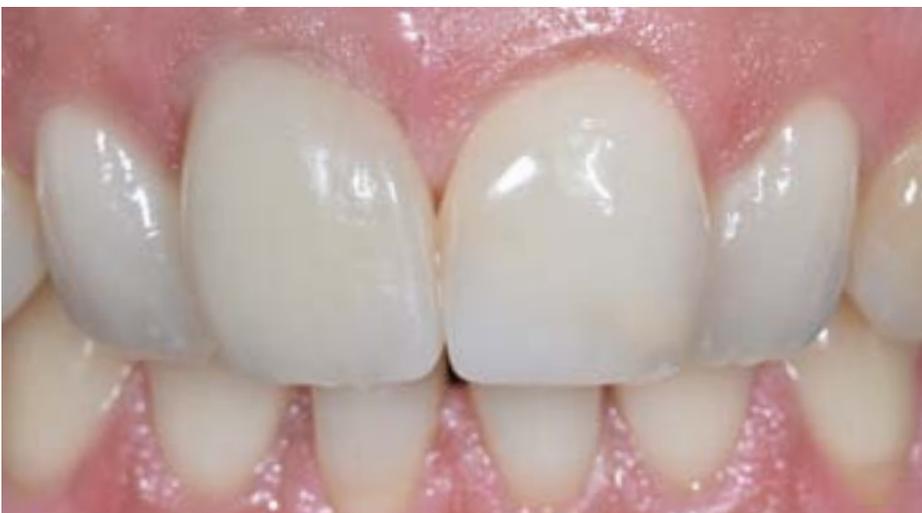
Abb. 34: Klinische Situation drei Jahre nach der Implantation.

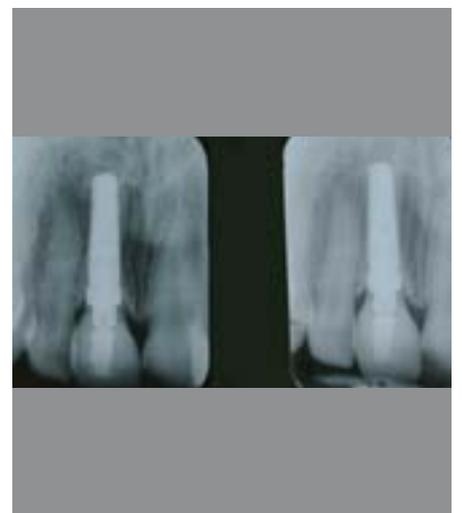
Abb. 35: Abschlussröntgenaufnahmen nach einem und nach drei Jahren.
